# BATAVILLE

LE PAYSAGE COMME EXPÉRIENCE  
LE CHEMINEMENT

COMPTE RENDU N°3 - JUIN 2017

## Diagnostic de pollution de la friche industrielle de Bataville

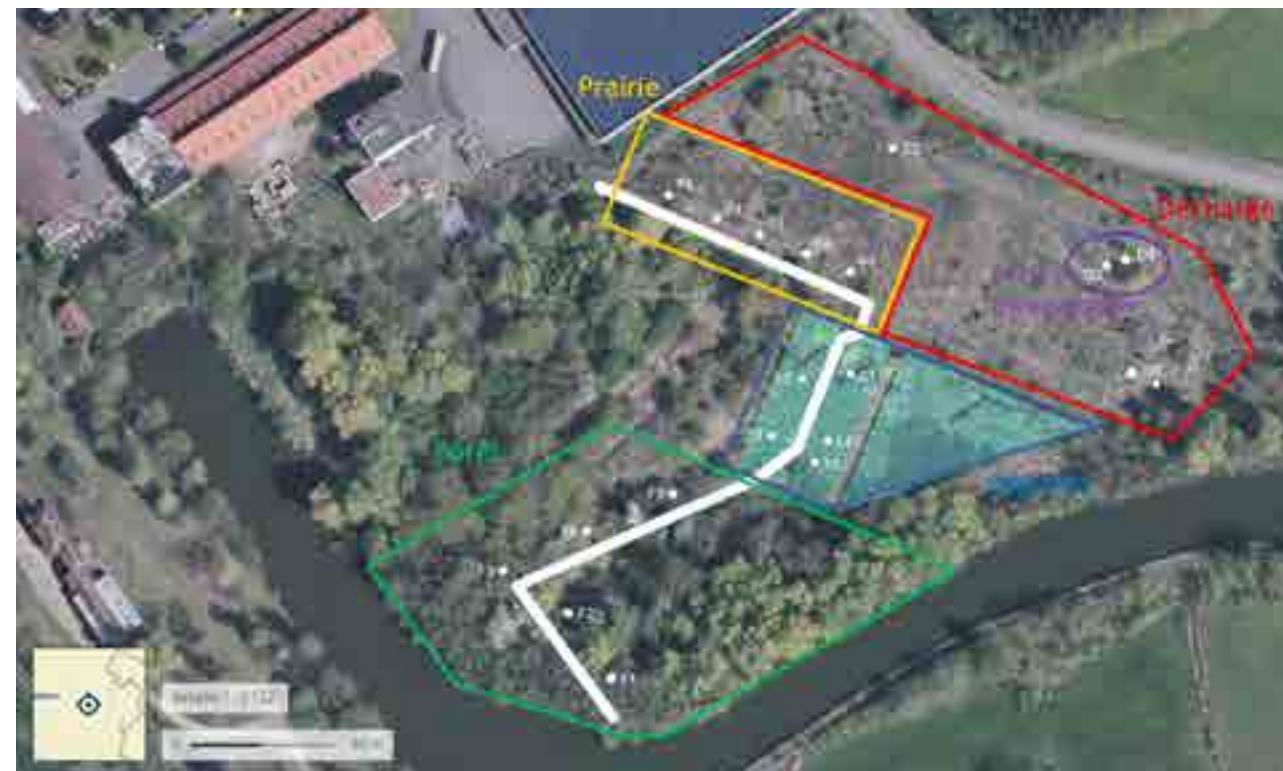
Figure 1 : Zones d'échantillonnage et points de prélèvement

La zone d'étude correspond à une délimitation en quatre sous-zones regroupant des caractéristiques proches. La carte ci-dessous présente ces quatre zones.

Dans chacune des zones, 5 échantillons de sol ont été prélevés et 5 pièges à faunes furent posés, à l'exception de la décharge où seulement 4 échantillons de sol furent prélevés (et aucun échantillon de faune). Un échantillon de témoin a également été prélevé dans la forêt à l'extérieur du site d'étude.

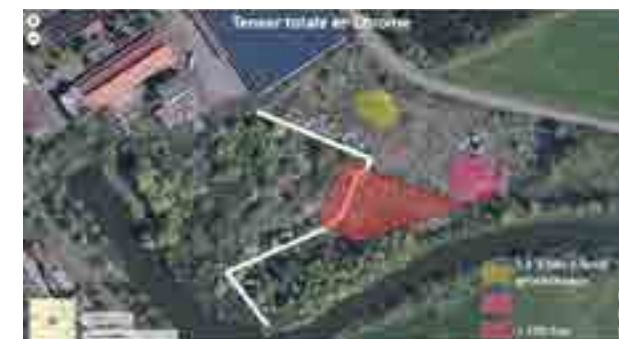
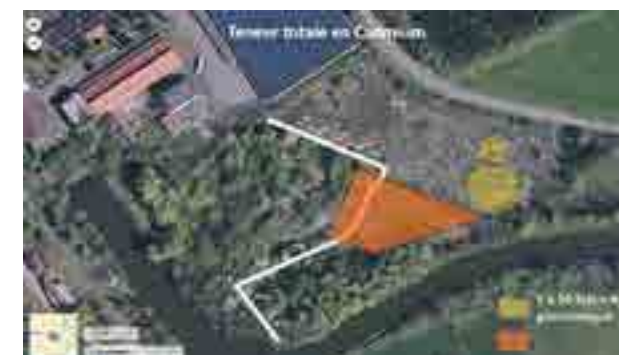
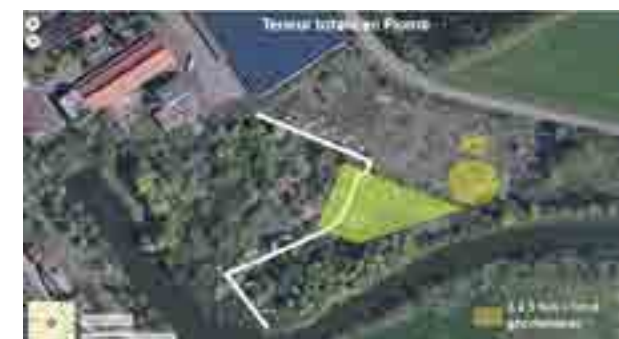
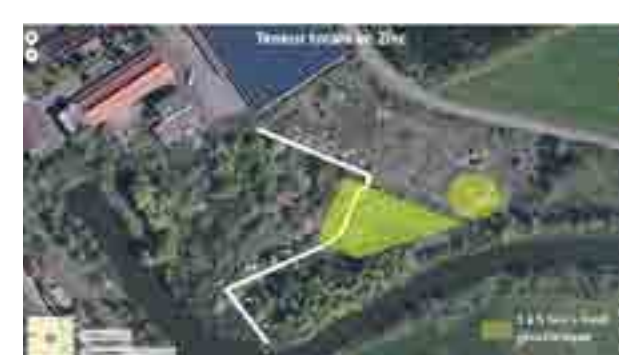
Figure 2 : Carte des contaminations en éléments traces métalliques : a. Chrome, b. Cadmium, c. Plomb, d. Zinc et Cuivre (la contamination en Cuivre étant similaire à celle du Zinc)

Les sols de la zone des lagunes le long du chemin sont contaminés avec de grandes quantités de chrome, et également de cadmium. Ces zones présentent donc un danger. Pour affiner l'analyse du risque lié à cette contamination, une extraction des sols au chlorure de calcium (CaCl<sub>2</sub>) a été faite. Cette manipulation permet d'extraire la fraction échangeable du sol, c'est-à-dire la fraction la moins fortement liée aux particules de sol, ou encore la fraction directement absorbable par les êtres vivants.

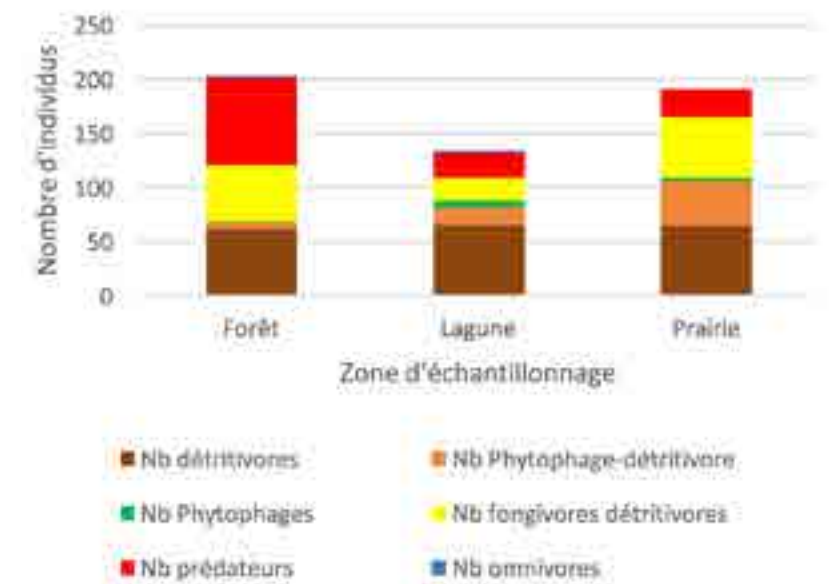
Figure 4 : diversité faunistique selon le régime alimentaire

Ce graphique nous montre bien la grande diversité de taxa repérés sur chacune des zones. S'il y a moins d'individu en nombre total dans la zone des lagunes, le nombre de taxa détectés (16) pour cette zone est exactement identique aux deux autres zones. De plus dans les trois zones, la diversité e termes de régime alimentaire semble elle aussi bien présente, même si les proportions sont différentes entre les trois zones (en particulier, la forêt possède sensiblement plus de prédateurs que les deux autres zones).

Ainsi, même dans la zone fortement contaminée en ETM des lagunes, la faune ne semble pas affectée par la présence de polluants. Ceci confirme les résultats de l'extraction au CaCl<sub>2</sub> : les polluants sont présents mais ne sont pas disponibles et ne semblent donc pas présenter de risques pour les êtres vivants.

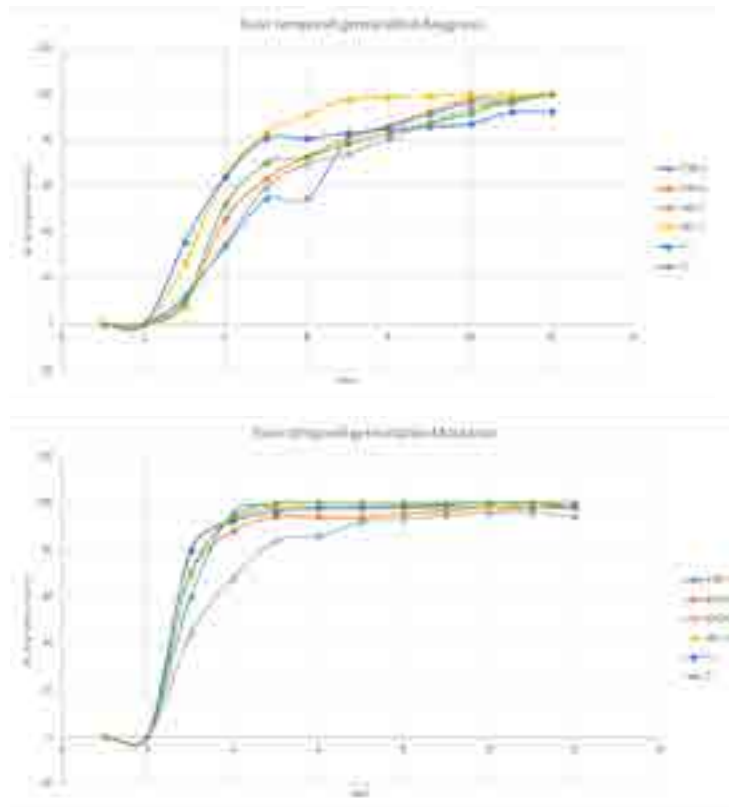
Figure 5 : Suivi temporel de germination : du ray-grass (à gauche) et de la moutarde (à droite)

Le test plante consiste à regarder le taux de germination de plantes semées dans les échantillons de sol à tester. Les tests ont été réalisés avec les sols composites, dans lesquels nous avons planté du ray-grass et de la moutarde (répliqués 5 fois pour chaque plante sur chaque sol composite). Ces deux plantes correspondent à des tests standardisés et l'utilisation de ces deux plantes permet de tester la toxicité sur une dicotylédone (la moutarde) et sur une monocotylédone (le ray-grass). Les relevés ont été faits tous les jours pendant 12 jours. Les résultats obtenus sont les suivants :

Au douzième jour, 90 à 100% des graines ont levé quel que soit le sol. Il n'y a donc pas d'effet létal : la contamination de nos sols n'empêche pas la germination, ni la levée de nos plantes. Le ray-grass met plus de temps à germer que la moutarde. Pour la moutarde, la pente est plus faible pour la courbe de germination du sol des lagunes, il y a donc un retard de germination de la moutarde dans ce sol. Il semble y avoir un retard également pour le ray-grass dans les sols des lagunes et de la forêt. Il pourrait donc y avoir un effet chronique de certains sols.

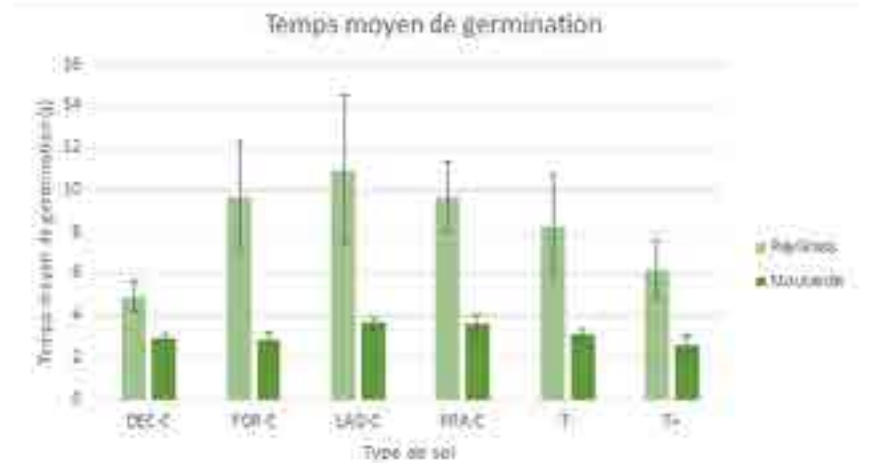
Figure 6 : Temps de germination moyen du test plante

Le graphique ci-dessus montre qu'il n'y a aucune différence dans le temps de germination des moutardes. Pour le ray-grass, il semble qu'il pousse plus rapidement sur le sol de la décharge voire le témoin contaminé. Ce résultat est très étonnant, mais l'analyse statistique des résultats nous indique qu'il n'y a pas de différence significative entre les temps de germination des ray-grass (pas plus que pour les moutardes). D'une manière générale, il n'y a pas d'effet létal ; le fait que le ray-grass mette plus de temps à germer pourrait être le signe d'un effet subléthal, mais des doutes subsistent quant à cette conclusion.

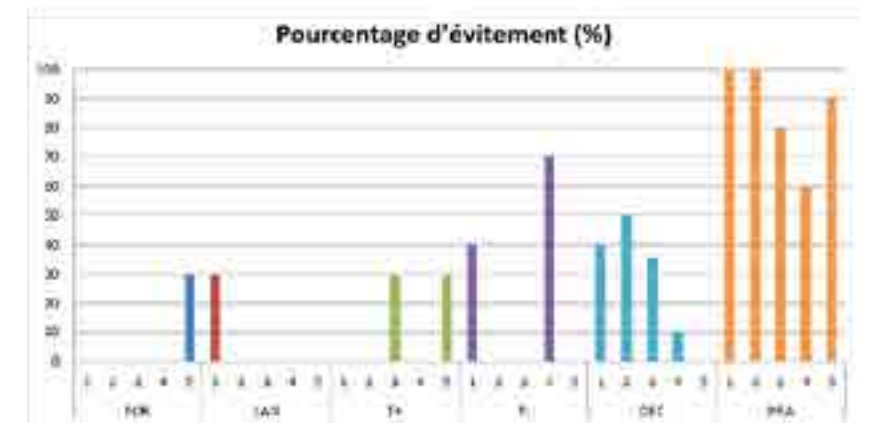
Figure 7 : pourcentage d'évitement du test vers de terre

Pour le test vers de terre, des vers de terre sont placés au milieu d'un bac dans lequel une moitié est remplie du sol témoin et l'autre moitié du sol à tester (dans notre cas, les sols testés sont les sols composites répliqués 5 fois). Au bout de 48h, on regarde dans quel sol se trouvent les vers de terre, ce milieu représentant leur préférence. Les vers de terre sont particulièrement sensibles à la pollution, l'évitement d'un sol contaminé est de ce fait un bon indice concernant la toxicité de ce sol. Les résultats sont indiqués sur le graphique suivant :

Sont représentés sur ce graphique uniquement les pourcentages d'évitement par rapport au sol à tester. Un pourcentage d'évitement élevé, indique que la majorité des vers de terre s'est déplacée vers le témoin au bout de 48h. A l'inverse un pourcentage de 0% indique que les vers de terre ont préféré le sol testé au témoin. Les résultats indiquent que les vers n'ont pas évité le sol composite lagune pourtant contaminé. Ils n'ont pas non plus évité le sol composite forêt. Le témoin (T+) contaminé n'est pas plus évité que le témoin initial (T-). Le pourcentage d'évitement est faible dans la décharge, en revanche, il est fort au niveau de la prairie. Il semblerait donc que les vers de terres ne soient pas affectés par la contamination en ETM, ce qui confirme une fois de plus les résultats de l'extraction au CaCl<sub>2</sub>. La préférence des vers de terre peut s'expliquer par les autres propriétés du sol. Par exemple, le sol des lagunes étant très humide dans son milieu naturel, il n'a pas été porté en laboratoire à une aussi forte teneur en eau, or ce sol contient beaucoup de matière organique, aliment des vers de terre. Ceci pourrait expliquer cette préférence dans notre test. En revanche, les tests statistiques nous montrent bien un évitement significatif dans le sol de la prairie (alors qu'ils ne sont pas significatifs pour les autres sols). Cet évitement pourrait être dû aux propriétés du sol ou à la présence d'une autre contamination non détectée. Cependant, de nombreux vers de terre ont détectés dans un des blocs de sol prélevés dans la prairie. Ce résultat est donc à relativiser.
